仿真器无法连接与解决办法

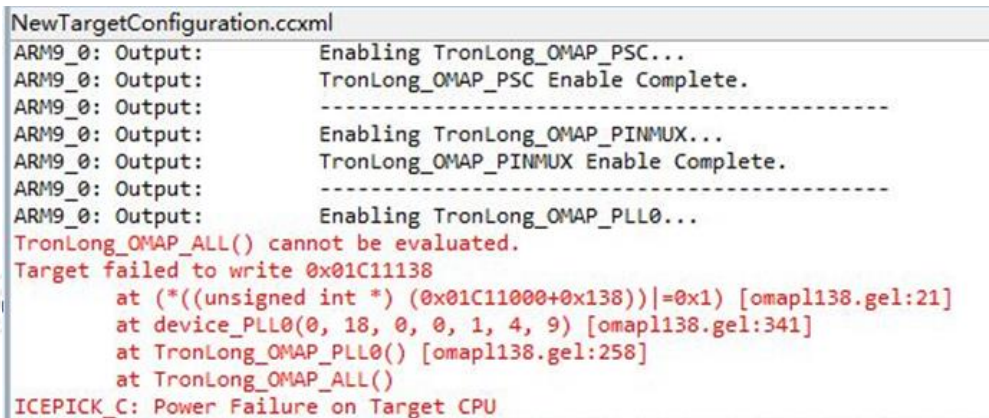
图 1

在使用仿真器调试开发板时，偶尔可能会出现以下错误：

```
NewTargetConfiguration.ccxml
ARM9_0: Output:      Enabling TronLong_OMAP_PSC...
ARM9_0: Output:      TronLong_OMAP_PSC Enable Complete.
ARM9_0: Output:      -----
ARM9_0: Output:      Enabling TronLong_OMAP_PINMUX...
ARM9_0: Output:      TronLong_OMAP_PINMUX Enable Complete.
ARM9_0: Output:      -----
ARM9_0: Output:      Enabling TronLong_OMAP_PLL0...
TronLong_OMAP_ALL() cannot be evaluated.
Target failed to write 0x01C11138
    at (*((unsigned int *) (0x01C11000+0x138))|=0x1) [omap138.gel:21]
    at device_PLL0(0, 18, 0, 0, 1, 4, 9) [omap138.gel:341]
    at TronLong_OMAP_PLL0() [omap138.gel:258]
    at TronLong_OMAP_ALL()
ICEPICK_C: Power Failure on Target CPU
```

可在 ccxml 文件配置时，在“Connection”选择对应的仿真器型号后，在“Board or Device”选择对应的 CPU 型号，然后点击“Advanced Setup”栏下的“Target Configuration”，如下图所示：

点击“Texas Instruments XDS100v2 USB Emulator_0”，在右侧“Connection Properties 栏”的“The JTAG TCLK Frequency (MHz)”（使用 XDS100v2 时候出现）或者“The Emulator 1149.1 Frequency”（使用 XDS100v2 时候出现）下拉菜单选择“Adaptive with user Specified limit”，如下图所示：

选择后在“--Enter a value from 488Hz to 30MHz”中输入“1.0MHz”，然后点击“Save”，如下图所示：

然后重新 Debug，发现仿真器可以正常调试了。

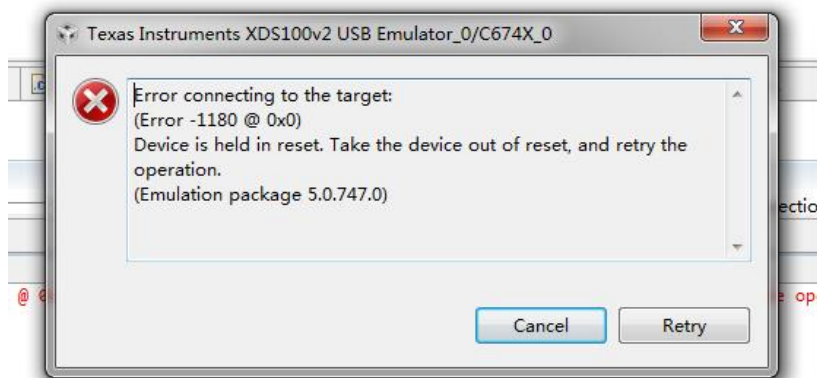
图 6

在 Debug DSP 工程的时候若提示以下错误，说明没有正确选择配置文件。

点击 CCS 菜单“View->Target Configurations”，在弹出的界面中单击配置文件“omap138.ccxml”，如下图所示：

再点击 CCS 菜单“Run->Debug”即可弹出 Debug 菜单，如下图所示：

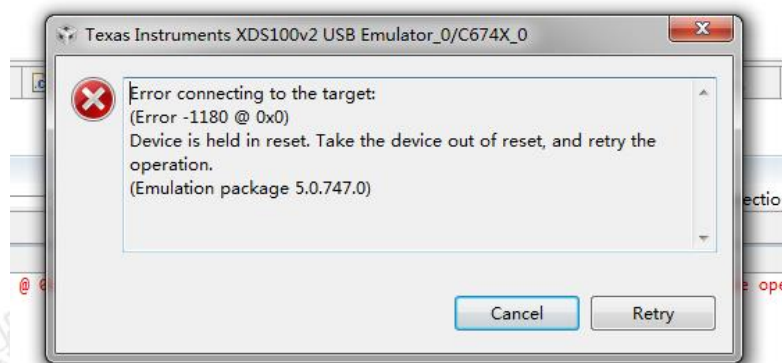
图 9

另一种情况是，核心板 “首次无法启动” 会报同样的错。

方法 1：出现以下界面时，按下开发底板的复位键，再点击“Retry”，仿真成功。

方法 2：方法 1 可用且需要根本解决的，联系技术支持

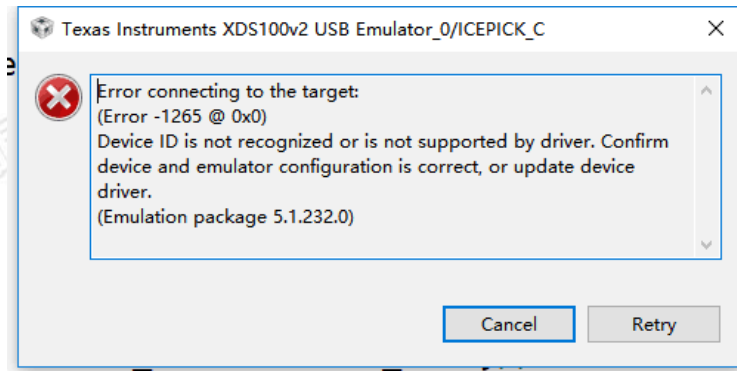
图 10

连接时可能动了电源开关导致瞬间断电,CCS 连接断开,此时只能重启 CCS 软件(可能情况之一)

解决办法：重启 CCS，开发板断电重启

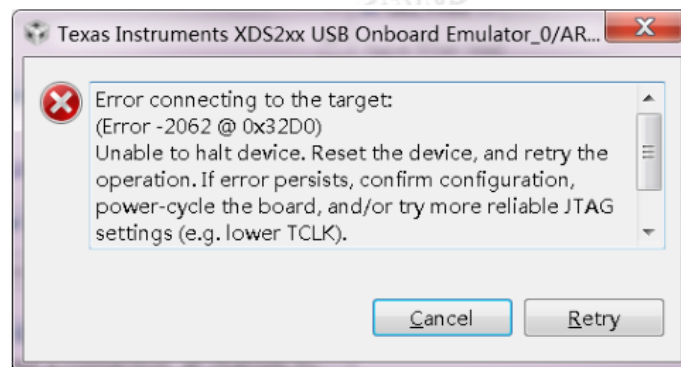
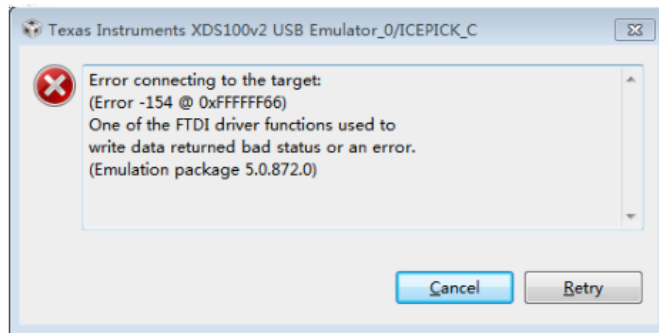
错误提示：Error-2062 @ 0x32D0 或 Error-154 @ 0xFFFFFFFF66

- 1.退出 ccs
- 2.拨码开关重新选择 debug 启动，重新上电开发板。
- 3.重启 ccs，检查仿真器配置是否正确
- 4.重新连接

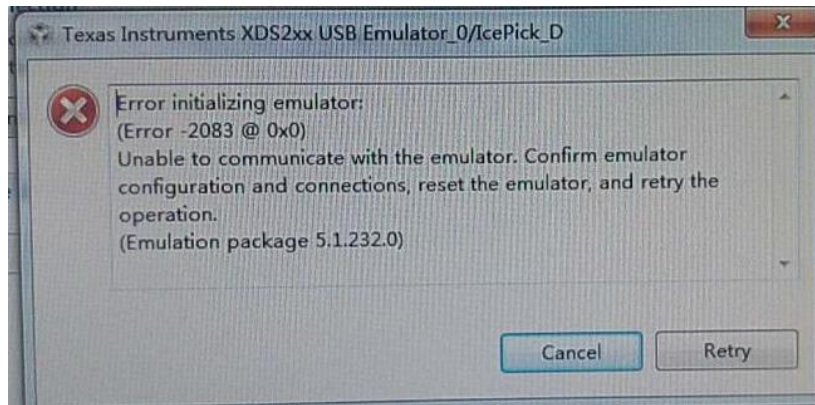
图 13

7. 仿真器 “Error-2083 @ 0x41” 报错

解决办法：仿真器没有连接好，重新插拔仿真器，。

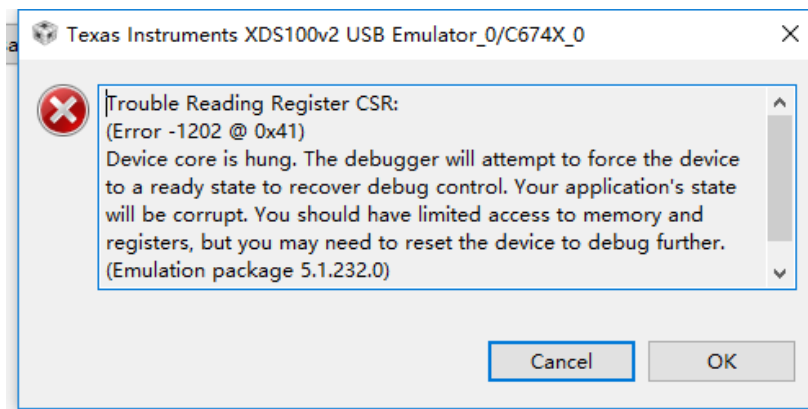
图 14

8. 仿真器 “Error-2062 @ 0x41”报错

查看启动模式，优先使用 DEBUG 模式，或者断电重启再连接。

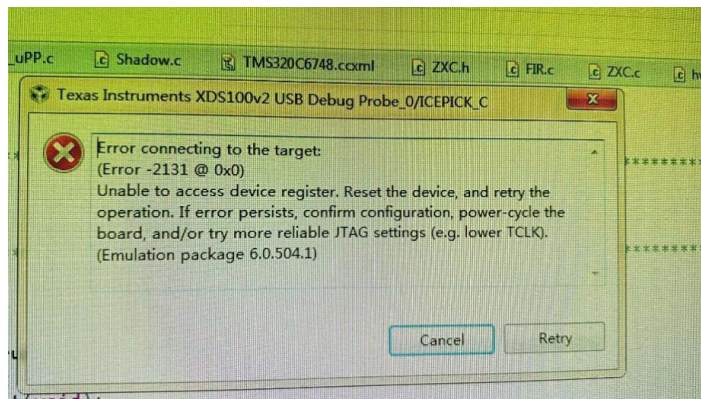
图 15

9. 仿真器“Error-2131 @ 0x”报错

双仿真器接口的板卡不能同连接两个仿真器接口

使用 TI 的仿真器在开发板未上电时连接也可能出现此问题(100v2 仿真器上出现)。

优先排除软件和硬件连接的问题后, 尝试使用仿真器或者核心板与地板进行交叉测试, 找出确定是“仿真器”还是“底板”或者“核心板”的问题。确定后联系技术支持。

开发板上电后, 重新连接正常

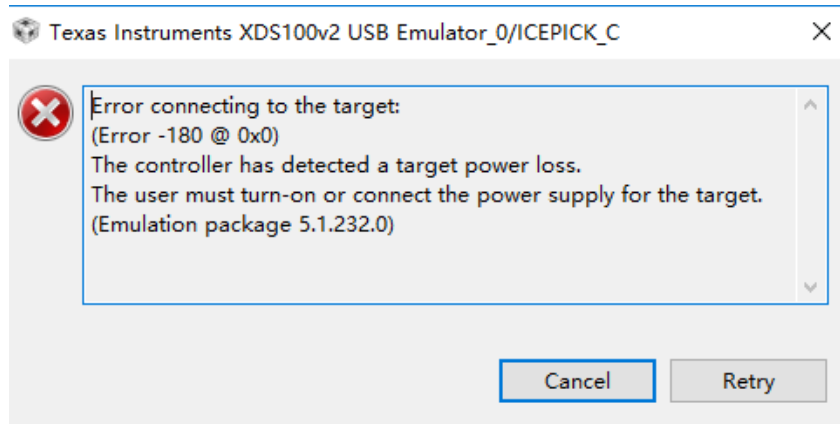
图 16

12. 仿真器 “Error -180” 报错

解决办法：电路板卡没有上电，将板卡上电

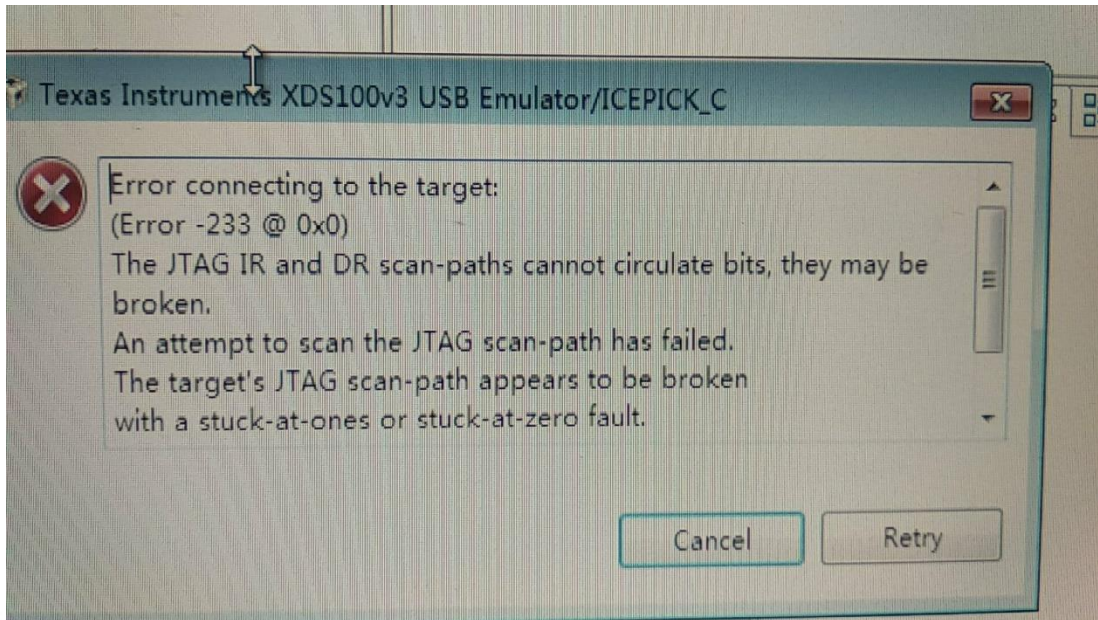
15. 仿真器 “Error-233” 报错

解决办法：一般出现在客户自制底板上，和电路供电有一定关系。如果使用创龙的底板和核心板也出现这个问题，可能是 B2B 连接器故障。请联系技术支持返修。
